# Säilörehuksi korjattavan härkäpavun korjuutappiot

Antti Suokannas<sup>1)</sup>, Kaisa Kuoppala<sup>2)</sup> ja Katariina Manni<sup>3)</sup>

Tämä tutkimusosio oli osa Palkokasvisäilörehut Pohjois-Savolaisilla maitotiloilla – esiselvitystä.

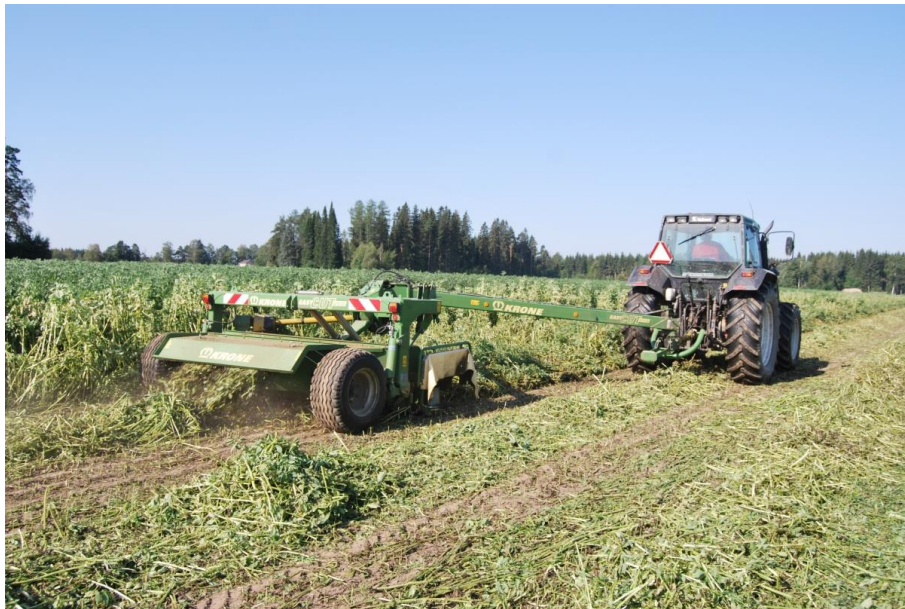
Kuva1. Härkäpavun niitto hinattavalla niittomurskaimella, jonka työleveys oli 3,2 m. Koneen murskainosa oli varstatyyppinen V-mallisin sormin varustettu.

Elokuun alussa 2014 tehtiin härkäpavun korjuukoe Hämeen ammattikorkeakoulussa Mustialan opetus- ja tutkimusmaatilalla. Koelohkoilta korjattu kasvusto oli Kontu-lajike, joka oli kylvetty 15.5. ja 22.5. . Suoraa kasvustoa niittävänä ja silppuavana korjuukoneena oli Luoko-Junkkari-kaksoisilppuri. Toisena koneetjuna oli Krone EasyCut 3210 CV-niittomurskain jonka työleveys oli 3,2 m (kuva 1), Krone Comprima -pyöröpaalain ja Elhon kiedontalaite

Kokeen kasvusto niitettiin 5.8.. Niitto aloitettiin klo 10.00 ensin aiemmin kylvetyn lohkon niitolla ja heti sen perään myöhemmin kylvetyllä lohkolla. Niittokorkeus säädettiin 10 cm sängin pituuteen. Murskainosassa ei ollut erillistä säätöä, koska siinä ei ollut vastalevyä tai vastakampaa. Karhon leveys säädettiin 120 cm:iin, mutta se vaihteli välillä 115-125 cm. Karhotinpeltien leveys oli 80 cm kapeimmalta ja 120 cm leveimmältä kohdalta.

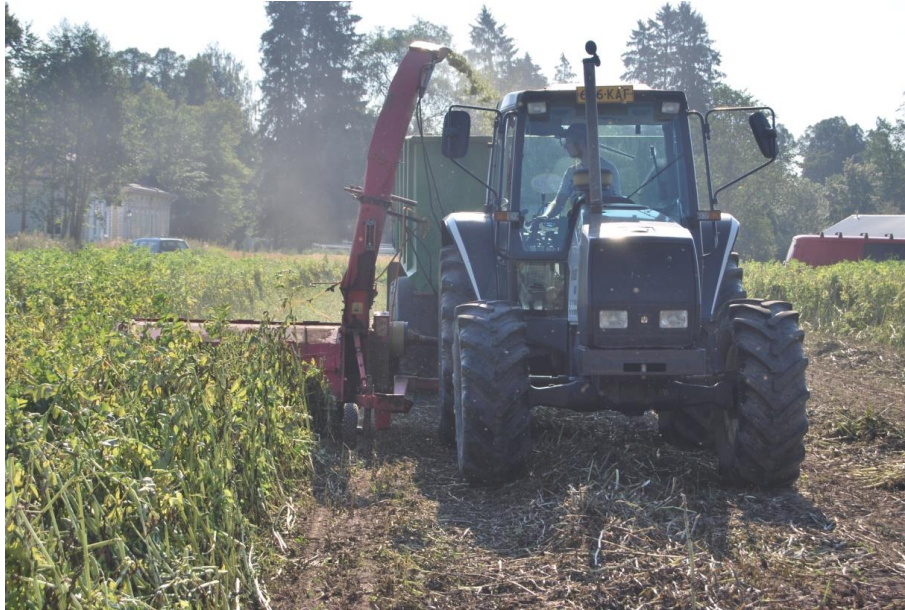
Kuva 2. Härkäpavun toisena korjuukoneena oli kasvustoa suoraan niittävä kaksoissilppuri, jonka työleveys oli 1,7 m.

Niittoa seuraavana päivänä 6.8. kasvusto korjattiin suoraan pystykasvustosta Luoko-Junkkari 170 -kaksoisilppurilla (Kuva 2.). Silppurin edessä olevan renkaan ja nostolaitteen avulla säädettiin oikea työkorkeus. Säätpöyrää laskettiin niin, että sängin pituus oli noin 10 cm. Heti kaksoisilppurilla tehdyn korjuun jälkeen otettiin korjuutappionäytteet.

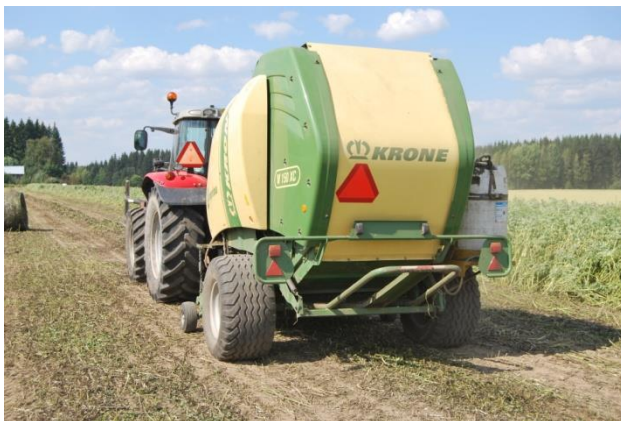
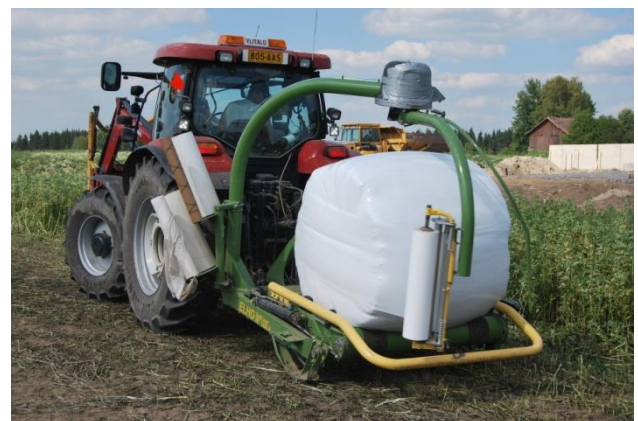
Kuvat 3 ja 4. Vuorokauden esikuivauksen jälkeen härkäpapukarho paalattiin ja paalit kiedottiin muovikalvoon.

Samana päivänä kello 13 tienoilla edellisenä päivänä niitetyt karhot paalattiin Krone Comprima V 150XC muuttuvakammioisella pyöröpaalaimella (Kuva 3.), jossa paalin halkaisijaa voidaan säätää välillä 125 – 150 cm:ä. Halkaisija säädettiin siten, että paaleista tuli 145 – 150 cm:ä. Paalin leveys oli 122 cm. Paalattaessa ajonopeus oli 6 km/h. Paalaimessa oli verkkosidontalaite. Verkkoa kiedottiin 2,5 kierrosta paalia kohti. Paalaimen kaikki 26 vastaterää olivat käytössä. Paalajaan ajonopeus oli noin 6 km/h. Kiedontatraktorin etukuormaimessa oli hydraulipaineen mittaukseen perustuva vaaka, jolla paalit punnittiin. Paalit kiedottiin Elhon Softliner 1400 nostolaitesovitteisella kiedontalaitteella (Kuva 4.). Valkoinen muovikalvo oli leveydeltään 750 mm ja sitä kiedottiin 8 kerrosta paalia kohti.
